## TÓPICO 5 – Património Histórico

### Reconstrução do pano sudeste do Baluarte do Cavaleiro

**Resumo.** O Baluarte do Cavaleiro é parte integrante do sistema de muralhas existente na cidade de Chaves e trata-se de uma construção em alvenaria de pedra datada do século XVII. O Baluarte é formado por três panos de muralha (nordeste NE, sudeste SE e sudoeste SO) e por dois cunhais de ligação. O pano SE sofreu dois colapsos parciais no passado recente. Este trabalho é relativo ao último processo de reconstrução deste pano que terminou em Fevereiro de 2007. Como este processo de reconstrução envolveu o quase total desmonte do pano SE, a escavação do solo a ser suportado pelo pano e a reconstrução desse pano, foi possível identificar a geometria real da secção transversal da muralha, a solução e processo construtivo adoptado e caracterizar o solo envolvente. O facto de existirem doze edifícios contíguos ao Baluarte do Cavaleiro motivou a necessidade de haver um controlo sistemático da estabilidade destas construções ao longo da empreitada de reconstrução do pano SE. Para o efeito, foi necessário caracterizar cada um desses edifícios, identificar todas as patologias existentes antes da

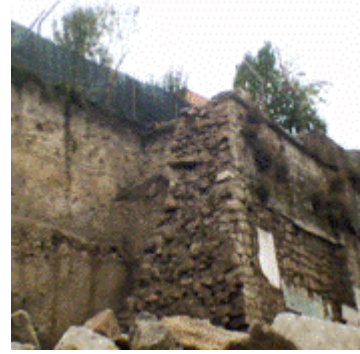
A muralha é uma construção em alvenaria de pedra, como é característica geral das construções desta região e desta época. A Fig. 3 mostra a secção transversal tipo do pano SE da muralha, onde é possível observar a sua geometria, dimensões globais e a sua constituição. Na construção da muralha usaram-se pedras de granito de maiores dimensões nas faces exteriores enquanto que o espaço intermédio entre essas faces foi preenchido com pedras de menores dimensões de forma irregular e solo.

Figura 3: Secção transversal tipo do pano SE da muralha (Dezembro de 2005)

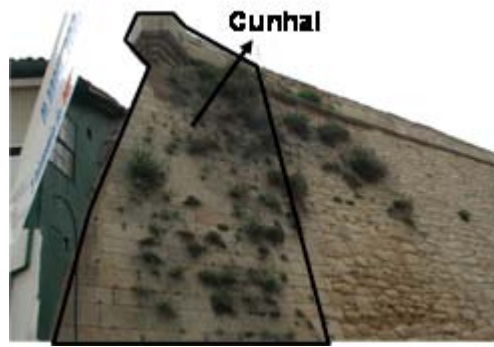
A intercepção dos panos da muralha é materializada em cunhais (Fig. 4) construídos em alvenaria de pedra de granito aparelhada (cantaria). A Fig. 4 também ilustra que houve recentemente um refechamento de juntas com argamassa nos panos da muralha, com excepção dos cunhais.

Figura 4: Cunhal de ligação dos panos SE e SO da muralha

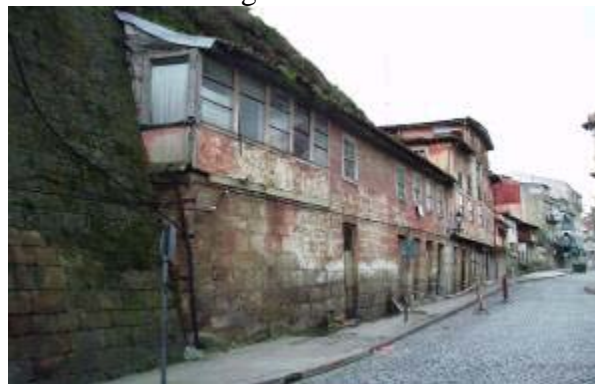
O pano SE da muralha sofreu dois colapsos parciais no passado recente. Até à data do primeiro colapso, Março de 2001, existiam outras construções contíguas ao longo de todo o pano SE da muralha do Baluarte do Cavaleiro, tal como mostra a Fig. 5.

Figura 5: Pano SE da muralha do Baluarte do Cavaleiro e respectivas construções contíguas existentes antes do primeiro colapso (Março de 2001)

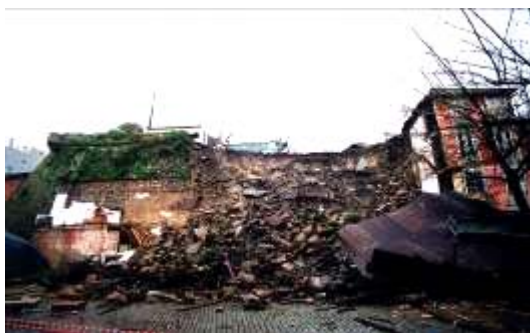
6-a: 1º colapso ocorrido em Março de 2001

O primeiro colapso teve como consequência a destruição de uma parte significativa do pano SE e a destruição de alguns dos edifícios contíguos, Fig. 6-a. Através desta figura e da Fig. 3 também é possível observar que uma parte significativa da face exterior deste pano, correspondente à zona de contacto com os edifícios contíguos, foi rebocada e que nas restantes zonas deste pano proliferava vegetação. Estes factos permitem concluir que para além da degradação inerente ao processo de envelhecimento dos materiais, a muralha sofreu alterações construtivas a nível do revestimento exterior

dos seus panos passando a ter partes da face exterior impermeabilizadas o que originou uma alteração da altura do nível freático que se reflectiu num aumento dos impulsos hidrostáticos sobre a muralha.

Alguns sinais de instabilidade das construções indicaram a eminência do primeiro colapso nomeadamente: o aparecimento de uma fissura, com abertura significativa, no solo a ser suportado pelo pano SE e associada à cunha de deslizamento que se formou no tardo do mesmo; a inclinação acentuada dos alçados frontais dos edifícios que colapsaram.

O processo natural de degradação da muralha, o facto desta ter sido continuamente afectada pelos edifícios contíguos e de não ter havido uma regular manutenção resultou numa degradação do sistema natural de drenagem da muralha. Esta foi a principal causa do colapso parcial que o pano SE da muralha do Baluarte do Cavaleiro sofreu em Março de 2001.

Após a ocorrência do primeiro colapso, o pano SE foi sujeito a um processo de reconstrução que durou sensivelmente um ano. Os edifícios contíguos a este pano e que ficaram danificados aquando do primeiro colapso foram demolidos. Pouco tempo após a conclusão dos trabalhos relativos a esse processo de reconstrução, ocorreu o segundo colapso parcial deste pano da muralha em Abril de 2002, Fig. 6-b. Ao contrário do primeiro colapso, o segundo foi do tipo frágil, isto é, sem ocorrência de sinais prévios que permitissem prever este colapso. Esta situação deu origem à necessidade de um outro processo de reconstrução do pano SE da muralha do Baluarte do Cavaleiro, que terminou em Fevereiro de 2007. É neste processo de reconstrução que se enquadra o presente trabalho.

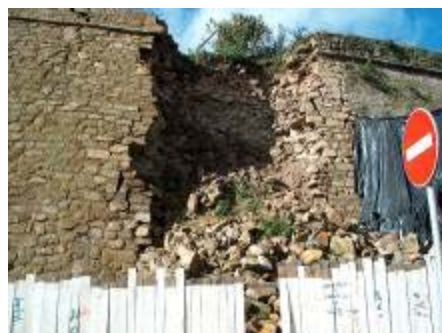
6-b: 2º colapso ocorrido em Abril de 2002

Figura 6: Imagem de destruição do pano SE da muralha do Baluarte do Cavaleiro após a ocorrência dos dois colapsos

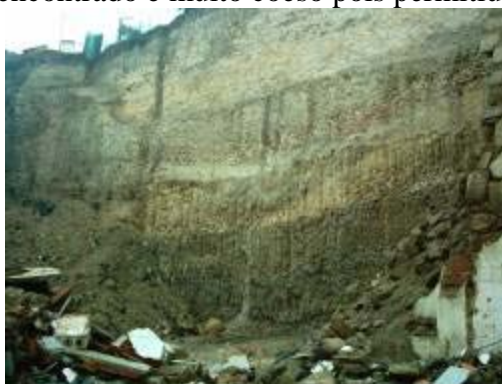
A Fig. 7 mostra o solo no interior da muralha (Dezembro de 2005). Este solo apresenta uma camada superficial de terra vegetal com cerca de 1,0 m de espessura e uma camada de solo de aterro com cerca de 11,5 m de espessura. O solo encontrado é muito coeso pois permitiu um corte estável quase vertical.

Figura 7: Corte do solo do Baluarte (Dezembro de 2005)

O solo a ser suportado pela muralha está bem consolidado, o que permitiu realizar um corte quase vertical, com uma altura de 12,5 m. Este talude manteve-se estável durante mais de um ano, e sem recurso a qualquer estrutura de contenção de solos. Este facto reforça a conclusão anterior.

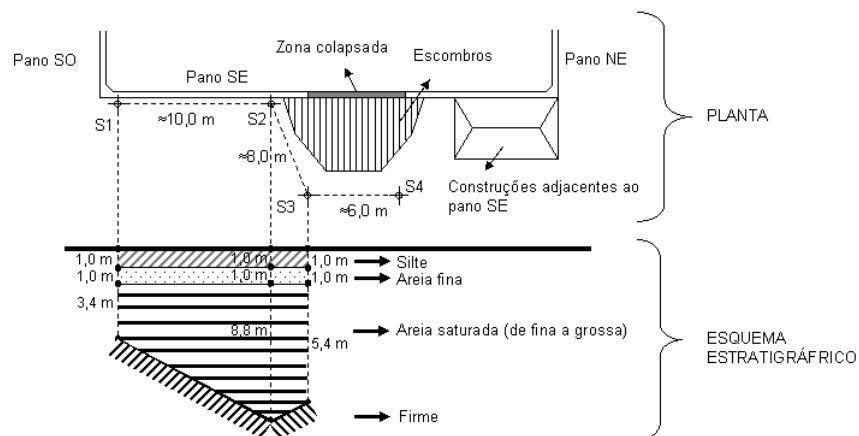
Sondagens efectuadas em Março de 2004 [4] a jusante da base do pano SE da muralha indicaram que o solo apresenta em profundidade os seguintes estratos (Fig. 8): silte até 1,0 m de profundidade; areia fina até 2,0 m de profundidade; areia fina a grosseira completamente saturada até ao firme. Tal como mostra a Fig. 8, o firme encontra-se a uma profundidade variável ao longo do pano SE (a cerca

de 5,4 m de profundidade na sondagem S1, a cerca de 10,8 m na sondagem S2 e a cerca de 7,4 m de profundidade na sondagem S3).

Figura 8: Resultado das sondagens efectuadas a jusante da base do pano SE [4]

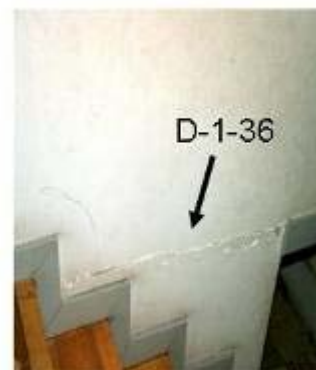
Figura 14: Ficha de caracterização da fissura D-1-36

A Fig. 14 mostra como exemplo a ficha de caracterização da patologia D-1-36 (i.e. localizada no edifício D (figuras 9-a e 9-d), no 1º piso e foi 36ª patologia identificada nesse piso) e a Fig. 15 ilustra a evolução relativa da abertura desta fissura. Tal como se pode observar através da Fig. 15, a evolução relativa da abertura desta fissura foi pouco pronunciada ao longo do tempo atingindo o valor máximo de 1,0 mm.

Fissura localizada numa parede da caixa de escadas, no longo de ligação entre o rés-do-chão e o 1º andar. Esta fissura é horizontal, contínua e uniforme, apresentando uma abertura de 1,50mm.  
Na referida parede também ocorreu queda de reboco e deterioração da pintura na zona circundante à fissura.

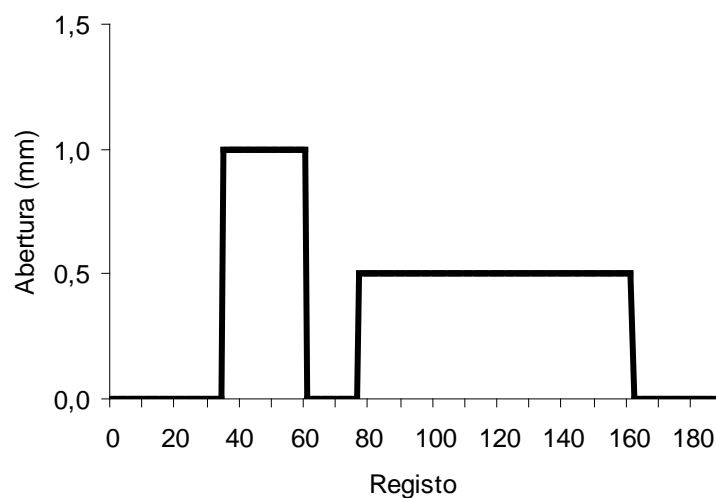
Figura 15: Evolução relativa da abertura da fissura D-1-36

A pequena oscilação de valores esteve relacionada com a variação da temperatura ocorrida ao longo do ano. Não foi observado o aparecimento de outras patologias nos edifícios. Nenhuma fissura apresentou uma evolução crescente de abertura ao longo da realização da empreitada e os trabalhos de desmonte e reconstrução do pano SE da muralha do Baluarte do Cavaleiro não afectaram a estabilidade dos edifícios contíguos.
